Kasus Kegagalan Konstruksi Dinding Penahan Tanah Rumah Mewah Di Atas Tanah Lunak

Idrus Muhammad A¹, Helmy Darjanto²

ABSTRAK

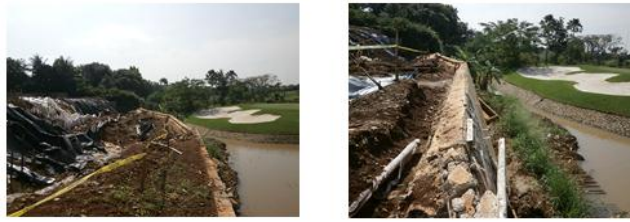
Ketidakpastian dalam rekayasa geoteknik harus disikapi dengan penuh kehati-hatian. Terjadi kembali kasus ke-gagalan konstruksi Dinding Penahan Tanah (DPT) suatu rumah mewah di atas tanah lunak diduga terjadinya dikarenakan lemahnya informasi penyelidikan tanah. Informasi awal tentang data penyelidikan tanah belum bisa diberikan sehingga harus dilakukan ulang penyelidikan tanah agar dapat dilakukan analisis balik kegagalan konstruksi tersebut. Keruntuhan terjadi saat DPT setinggi 2,5 m selang 2 tahun ditinggikan menjadi 5,3 m. Dari hasil penyelidikan tanah setelah mengalami kegagalan konstruksi bahwa di lokasi proyek hasil stratigrafi lapisan tanah menggambarkan adanya lapisan tanah lempung lunak ($N_{SPT} = 2 - 5$) setebal 6 meter yang terbentuk di atas lapisan *cemented sand* dengan nilai $N_{SPT} > 60$. Kemudian selain stratigrafi lapisan tanah tersebut juga ada perbedaan muka air tanah dari hasil penyelidikan dan gambar desain sebesar 1,7 meter (muka air tanah berada 5 m – 6,7 m dari permukaan tanah). Diduga perbedaan ini terjadi akibat adanya fluktuasi muka air tanah (m-a-t) pada danau di sekitar proyek. Dampak adanya fluktuasi ini bisa menurunkan kuat geser tanah. Oleh karena lemahnya informasi penyelidikan tanah maka penggunaan *soldier strauss* yang ujung *strauss* diduga berdiri di atas lapisan tanah *cemented sand*. Kondisi ini memungkinkan ujung *strauss* tergelincir saat terjadi pergerakan tanah akibat penambahan tinggi DPT sehingga terganggu stabilitasnya. Struktur DPT terdiri dari pasangan batu yang berdiri di atas *pilecap soldier strauss*. Kerusakan yang terjadi dapat dilihat pada Gambar 1 berikut ini:

Gambar 1. Kegagalan Konstruksi DPT.

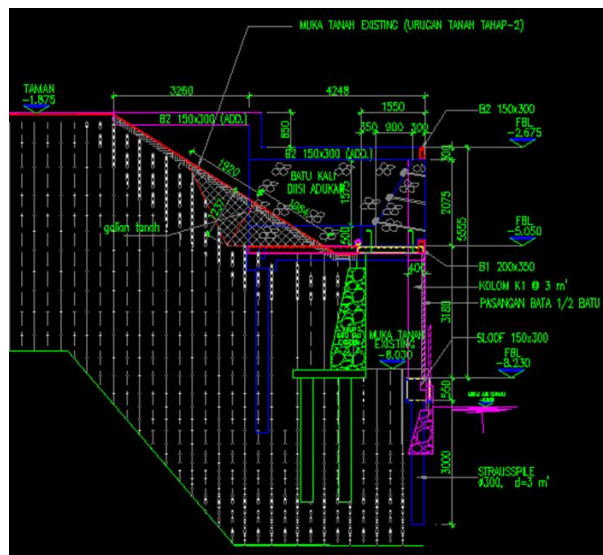
Gambar 2. Rencana Konstruksi DPT

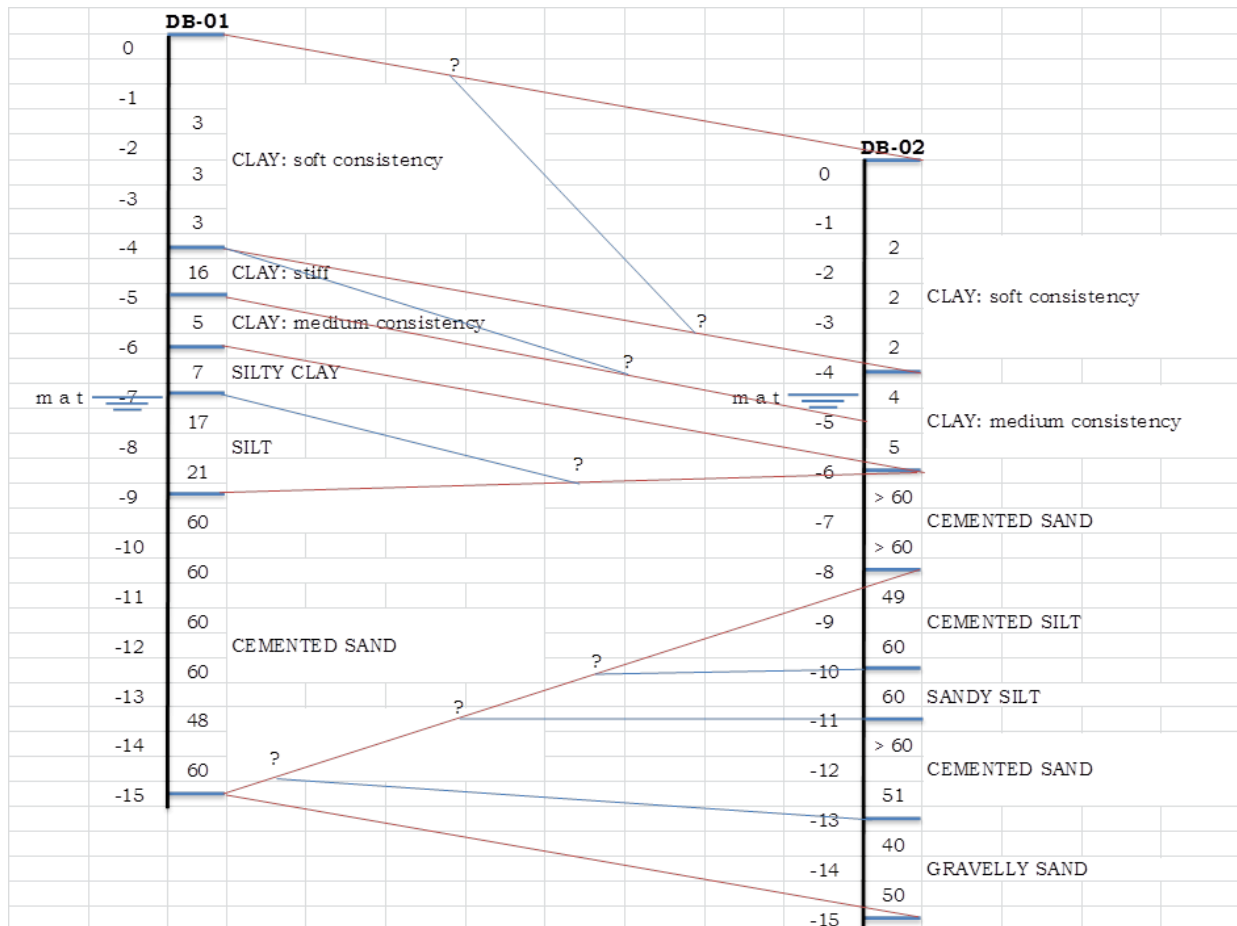
Gambar 3. Stratigrafi Tanah di Lokasi Hasil Penyelidikan Bor Dalam (Idrus, 2014)

Muka air tanah (m-a-t) berada pada -7 m (sesuai desain Gambar 3-1). Kemudian dari stratigrafi tanah sesuai pada Gambar 3, lapisan tanah setebal 4 - 6 m yang merupakan lapisan tanah lempung dengan konsistensi lunak – medium berdiri di atas lapisan tanah pasir tersementasi (*cemented sand*) hingga nilai N_{SPT} di atas 60 pada sisi DB-02, sedangkan pada sisi DB-01 lapisan tanah hingga kedalaman -9 m lebih bervariasi jenis tanahnya: *stiff clay*, *silty clay* dan *silt*. Sesuai struktur lapisan tanah di atas maka besar kemungkinan perbatasan antara lapisan tanah dengan konsistensi lunak-medium dan *cemented sand* tersebut merupakan bidang gelincir tanah bila terjadi *sliding* dalam. Untuk data strauss yang digunakan adalah sebagai berikut:

Masalah utama rusaknya DPT di lokasi adalah DPT tersebut berdiri di atas tanah lunak – medium yang pada umumnya jenis tanah ini memiliki kuat dukung tanah rendah dan penurunan yang besar, selain itu lapisan tanah ini berada di atas lapisan tanah (*cemented sand*) dengan nilai $N_{SPT} > 60$. Sehingga perbatasan ke dua lapisan tersebut merupakan bidang gelincir akibat terganggunya lereng alami dengan adanya struktur DPT. Kuat dukung tanah yang rendah pada area DPT akan mudah memicu terjadi ketidakseimbangan pada tebing atau mudah terjadi kelongsoran. Juga adanya pasang surut m-a-t akan mengubah perilaku mekanis dari tanah terkait dengan kuat gesernya. Selain itu ujung dari fondasi strauss (jika menggunakan

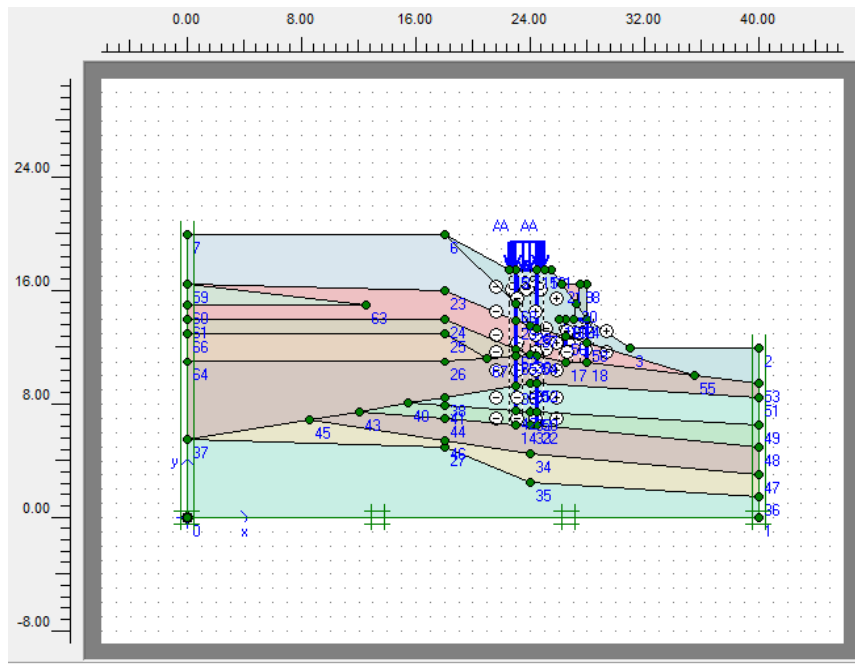
Gambar 4. Model DPT (Dinding Penahan Tanah).

Model ini merupakan perhitungan balik dari DPT saat *failure* dan parameter tanah dari hasil analisis balik tersebut digunakan untuk menyelesaikan kelongsoran. Angka keamanan pada saat DPT awal dibangun dan telah mengalami konsolidasi selama 2 tahun adalah SF=1.15. Kemudian DPT tersebut ditinggikan berkisar 2 m, setelah 1 tahun peninggian terjadi kelongsoran. Diduga angka keamanan DPT awal tidak mencukupi menahan pertambahan tinggi DPT setinggi 2 m.

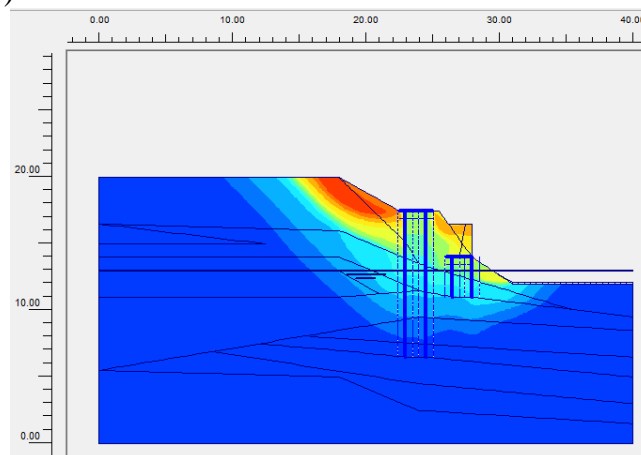
Gambar 5. Model 01.

Dari Model 01 didapat angka keamanan sebesar $SF = 1,65$ dan momen yang terjadi pada *soldier borepile* adalah sebesar 69,12 kN-m. Sedangkan *total displacement* yang terjadi adalah sebesar 43 mm (Gambar 6).

Model 01 posisi kepala *soldier borepile* berada 2,50 meter di bawah elevasi top dari hulu *soldier borepile* (+20,00 m) atau posisi kepala *soldier pile* berada di elevasi +17,50 m.

Sebelum melakukan pekerjaan *soldier borepile* di elevasi +17,50 m di bawah elevasi teratas yakni +20 m (lihat: Model 01-PLAXIS), area selebar 3,5 m perlu dicerucuk dengan bambu 3 buah per cerucuk sedalam 3 – 4 m. Tahap berikutnya adalah melaksanakan pekerjaan *soldier borepile* sebagai dinding penahan tanah kemudian setelah itu dihilirnya baru mengerjakan DPT dari pasangan batu-pelat-*strauss*.

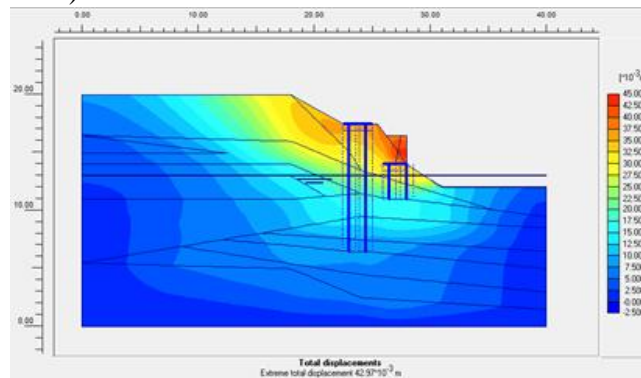
Gambar 6. Total Displ. 43 mm.

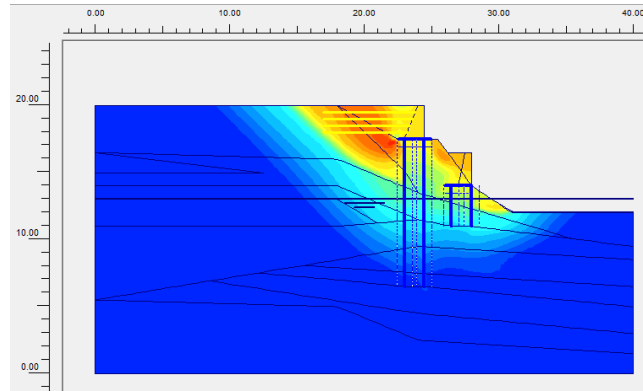
Gambar 7. Model 02.

Dari Model 02 didapat angka keamanan sebesar $SF = 1,635$ dan momen yang terjadi pada *soldier borepile* adalah sebesar 170,5 kN-m. Sedangkan *total displacement* yang terjadi adalah sebesar 52 mm (Gambar 7).

Model 02: di atas *pilecap* diberi DPT dari pasangan batu dan diberi *geotextile* selebar 7 m dari dinding DPT kemudian ditimbun tanah hingga elevasi +20,00 m. Sebelum pelaksanaan area timbunan perlu diberi perkuatan tanah dengan, misal cerucuk bambu seperti pada Gambar 8.

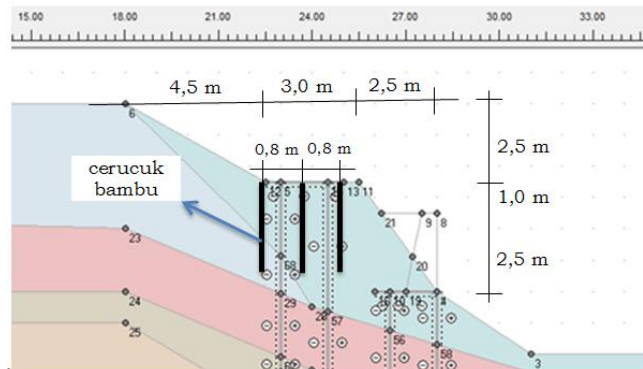
Gambar 8. Perkuatan Timbunan.
